**Giudizio estimativo relativo a immobile di proprietà comunale  
in Motta Visconti, Via De Gasperi 27**

**COMUNE DI MOTTA VISCONTI (MI)**

**Marzo 2018**

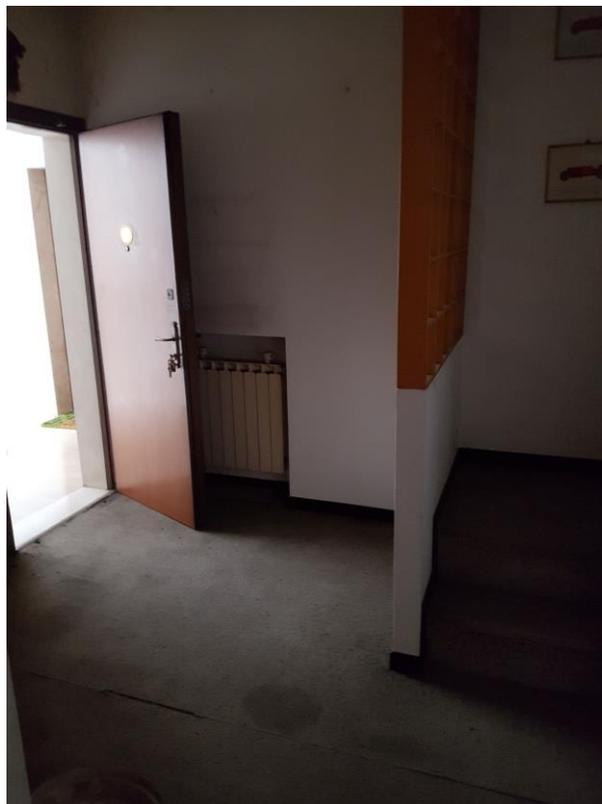
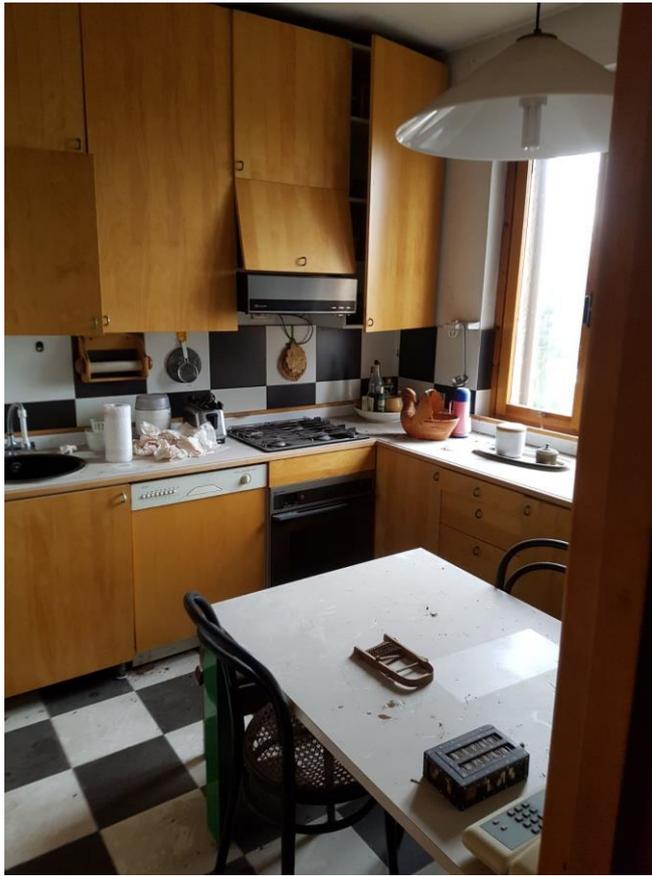
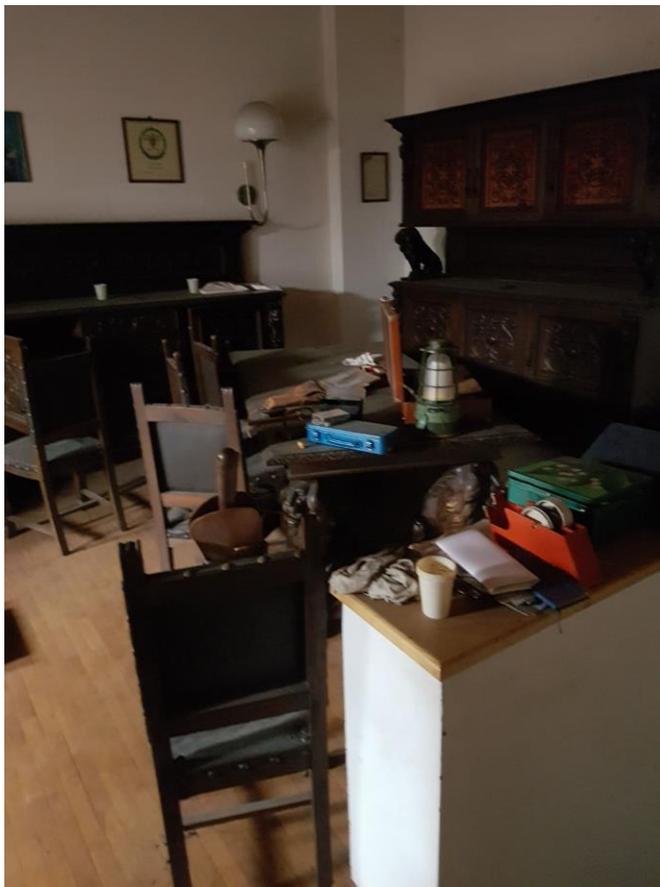
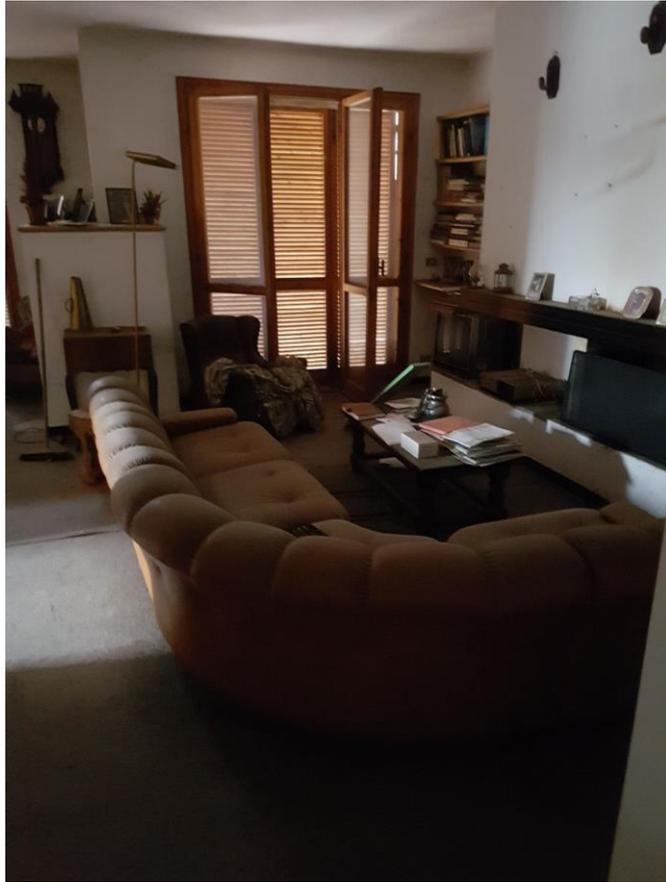
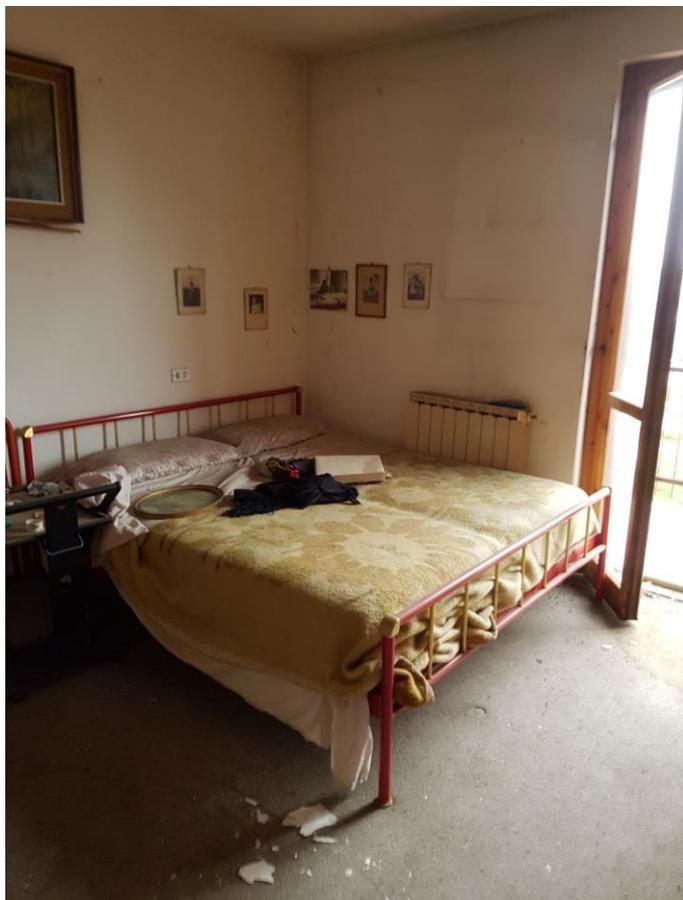
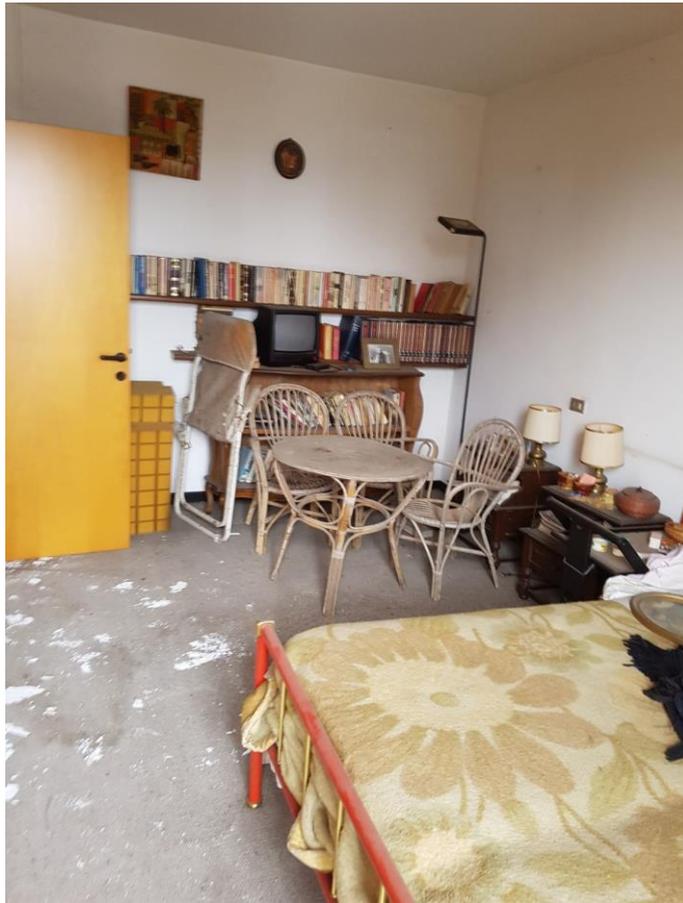
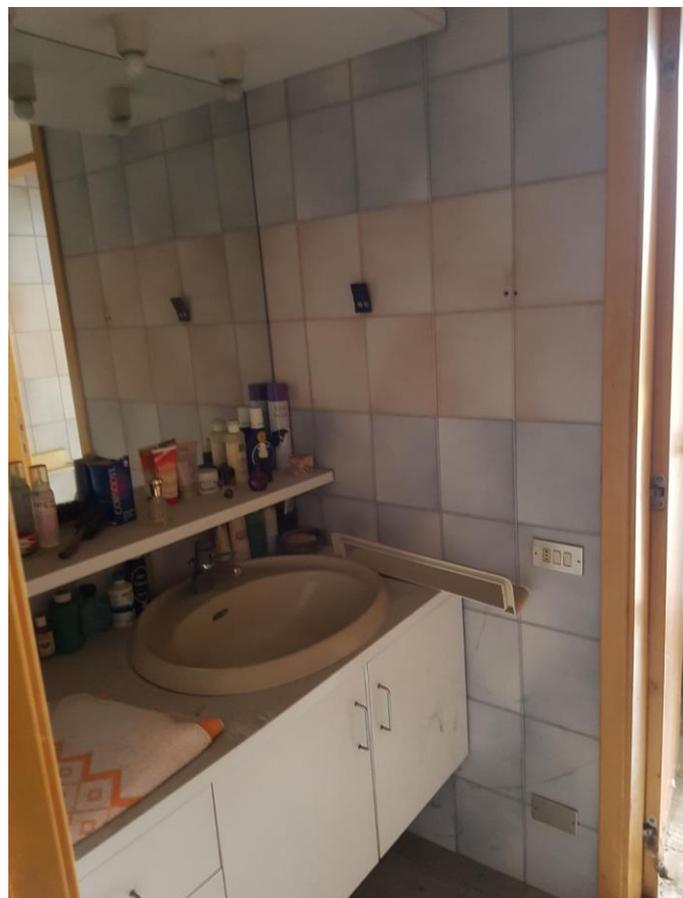
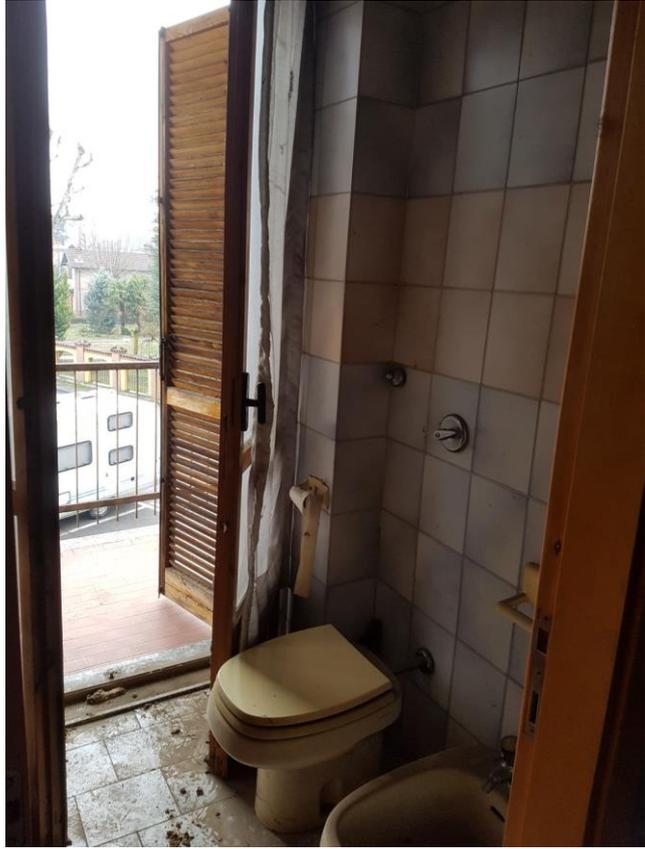
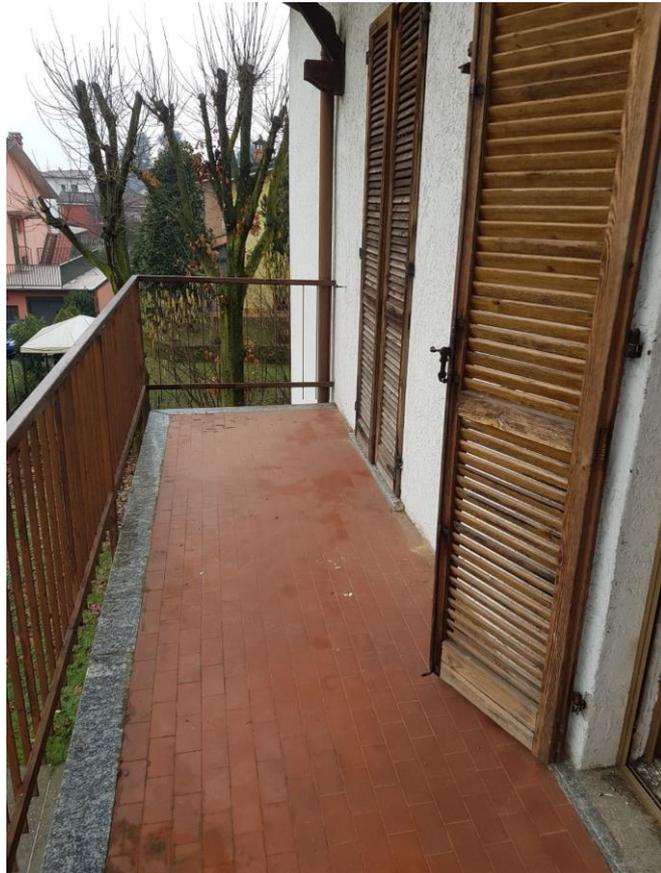
**FOTO STATO DI FATTO - PIANO PRIMO**

- L'appartamento è arredato e contiene molteplici effetti personali del defunto Franco May;
- Lo stato conservativo e manutentivo risulta complessivamente scarso.

All'atto del sopralluogo, avvenuto in data 22.01.2018, si sono potuti rilevare danni ingenti provocati da una perdita d'acqua del water del piano superiore. Detta perdita ha bagnato il parquet del piano superiore, la parete del bagno, il soffitto sottostante nonché il soffitto della camera e anticamera del piano inferiore, compreso il controsoffitto in cartongesso, la parete e la moquette del piano inferiore. Occorre un intervento stimato in € 29.300,00 circa oltre IVA per il ripristino dello stato dei luoghi. Gli spazi interni sono così suddivisi:

Spese relative a lavori di manutenzione, ristrutturazione e adeguamenti:

€ 35.700,00
